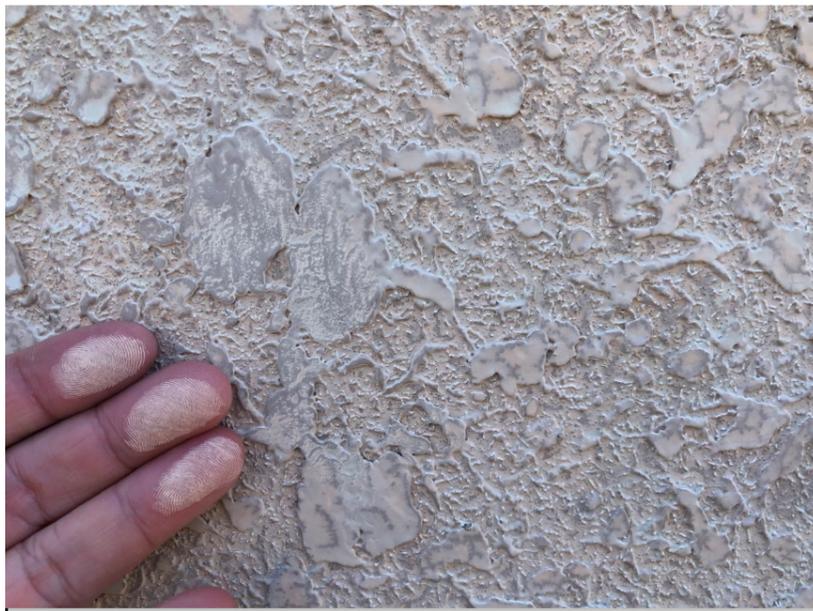
部位 外壁

外壁の触診写真です。  
表面を指で擦ると白い粉のようなものが多く付着します。  
この現象はチョーキング現象といい仕上げ塗膜の劣化を示しています。  
現在のチョーキングの進行具合から既存塗膜の保護機能はほぼ失われていると予想されます。

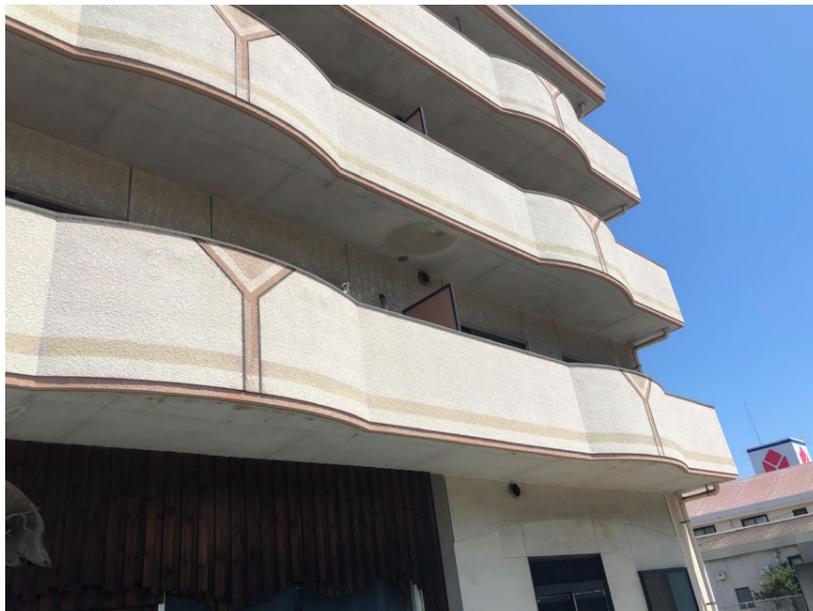
部位 軒裏

バルコニー裏の写真です。  
苔やカビの付着に加え上部からの漏水と思われるシミが確認できます。  
進行するとコンクリート内部の鉄筋の酸化膨張につながり最悪の場合  
コンクリートが剥落し鉄筋がむき出しになる（露筋）につながる  
恐れがあります。

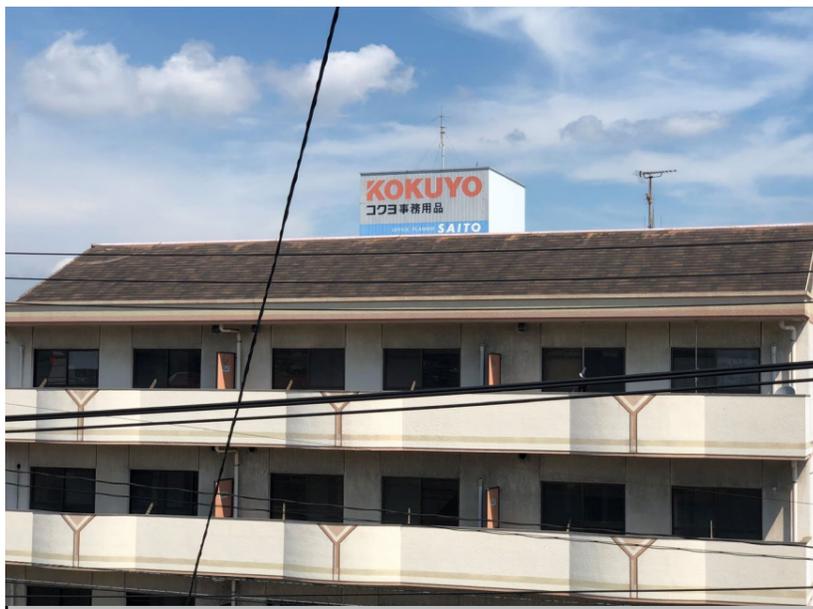
部位 屋根

屋根の写真です。  
目視で確認できる屋根のカラーベストが苔やカビの付着により茶色く  
変色しています。又、チョーキングが原因と思われる色あせも見られます。  
苔が付着するとその部分に水分が滞留しカラーベスト素地の劣化を  
進行させる原因となります。
